Cavalcavia di Lecco, come e perché è crollato

L'analisi di Antonio Occhiuzzi, Ordinario di Tecnica delle Costruzioni all'Università Parthenope di Napoli e Direttore ITC-CNR

Prof. Elena Benvenuti- AA 2017/2018 UNIFE

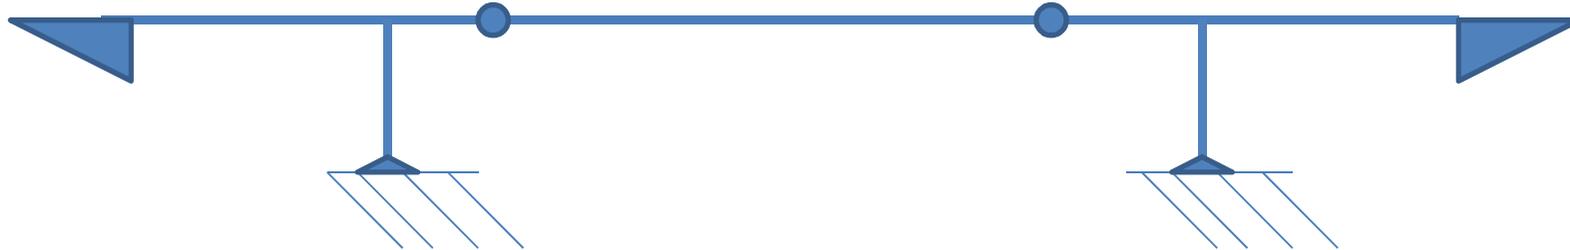
1. **Cavalcavia isostatico su schema Gerber**, 2 spalle e 2 pile; campate di riva in appoggio con sbalzo verso la mezzeria, selle Gerber, campata centrale più lunga a semplice appoggio sulle selle Gerber. Sezione diffusa aperta 'a pettine', costituita da travi con sezione ad "I" affiancate

È significativo osservare, con riferimento a notizie apparse sulla stampa, che le selle appaiono avere una geometria correttamente dimensionata.

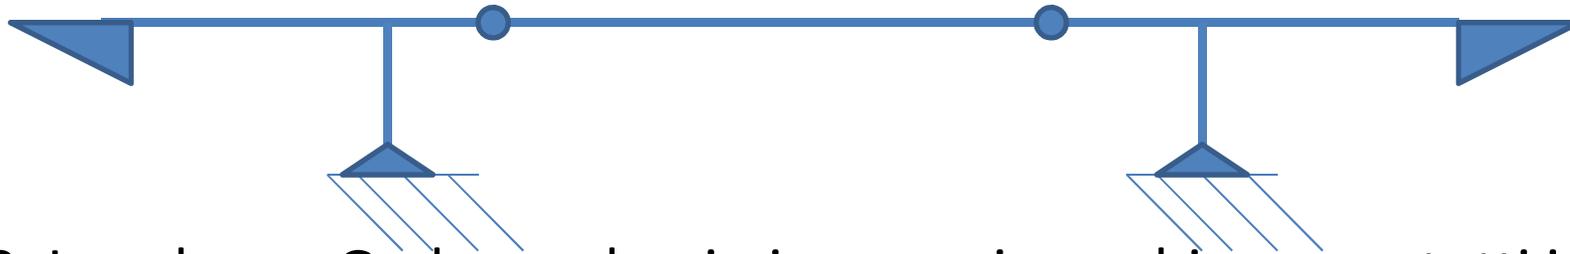
2. Lo schema Gerber va benissimo, ma invecchia, come tutti i ponti e come tutte le cose. I giunti strutturali sono proprio in corrispondenza delle selle Gerber, e da lì, se non sono in opera appositi apparecchi di giunto, si infila l'acqua proveniente dalla piattaforma stradale. [...], si comincia a gettare sale sulle strade in Novembre e si va avanti fino a fine Aprile. Inutile sottolineare **l'effetto dei cloruri di sodio presenti in acqua sulle armature del calcestruzzo**. Le foto dall'estradosso mostrano che apparecchi di giunto non ce n'erano: calcestruzzo e armature erano presumibilmente 'invecchiati' dal sale, quando non ammalorati, proprio in corrispondenza delle selle Gerber.

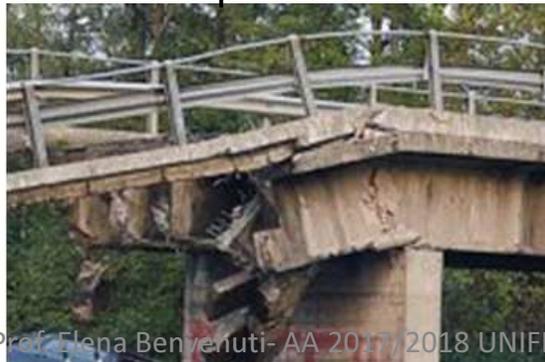
4. L'autoveicolo oggetto dell'incidente non può definirsi un semplice TIR. Il carico massimo lordo per gli autotreni previsto dal codice della strada è intorno ai 450 kN (45 tonnellate); da circa trent'anni, i calcoli dei ponti stradali si fanno considerando il transito di uno o più mezzi di peso pari a 600 kN (60 t); considerando anche gli altri carichi previsti dalle norme vigenti, si è a circa 1,5 volte il carico massimo che può transitare in Italia. Il camion in questione è un bestione a 8 assi, con 30 impronte di carico (gomme). La tara è intorno ai 150-200 kN (15-20 t) e il carico, da quanto si capisce due grossi coil di acciaio pesanti oltre 250 kN ciascuno, potrebbe essere superiore ai 500 kN (50 t). In totale, un peso superiore ai 700 kN, probabilmente ancora maggiore (anche se non credo che si possa arrivare a oltre 1000 kN come riferito dai giornali)

NESSUNO ha progettato o costruito il cavalcavia per quel carico.

6. Non va così: il mezzo percorre il cavalcavia a traffico aperto (sopra e sotto), transitando sulla destra. I valori di taglio e flessione sono superiori a quelli di progetto e la posizione di transito eccentrica rispetto all'asse del ponte fa 'schizzare in cielo' il taglio nella sezione della sella Gerber sulla trave di bordo dal lato dell'autoarticolato. Appena questo è interamente sul cavalcavia, salta la sella Gerber della trave di bordo in corrispondenza della fine del mezzo (non serve tracciare la linea di influenza del taglio per carichi viaggianti per capire che è la posizione del mezzo che comporta il massimo taglio nella sella). Manca l'apparecchio di giunto, come visto prima, gli assi avranno anche impattato sulla piattaforma stradale dopo aver attraversato il giunto, dando anche un 'tocco dinamico' all'impennata del taglio. Saltata la prima sella Gerber continua la torsione dell'impalcato e saltano in sequenza anche le altre. Non tutte però: l'ultima resiste (non cederà neanche nel prosieguo) e, per qualche istante regge da sola il carico (peso del ponte e dei carichi in transito) che prima divideva con le altre quattro. **L'equilibrio dinamico del cavalcavia dal momento in cui si rompe la prima sella è di difficilissima interpretazione:** fatto sta che per qualche momento il peso del ponte e del carico straordinario vengono sostenuti dall'unico appoggio rimasto, generando nello sbalzo della campata di riva, al di sopra della pila, un momento flettente negativo dal valore inimmaginabile: la sezione sostiene una mostruosa rotazione plastica senza scomporsi troppo (congratulazioni a progettista ed esecutore per la straordinaria performance!), ma il miracolo dura solo qualche attimo.

5 Esistono, ogni giorno, numerosi trasporti eccezionali, per geometria (sagoma), per carichi o per entrambe le cose. Si studiano con attenzione i percorsi, si evitano tratti a rischio - in manutenzione o sotto 'osservazione', si transita di notte chiudendo al traffico gli itinerari da utilizzare. In queste condizioni, il mezzo eccezionale transita al centro della carreggiata quando percorre gallerie e ponti. Nel caso in questione, in cui la geometria aperta della sezione trasversale definisce un comportamento torsionale completamente 'secondario' (il bimomento della sezione globale indotto dal mezzo che percorre il ponte accostato al margine della carreggiata, e non al centro, si trasforma in extra-taglio e extra-momento flettente per le singole travi, che si aggiungono al comportamento flessionale tradizionale), **il trasporto eccezionale avrebbe dovuto percorrere il cavalcavia a cavallo della linea centrale**

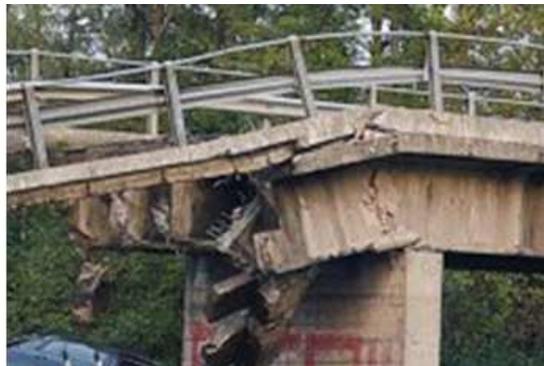
7. L'autoarticolato ruota lungo il proprio asse e, **precipitando sulla statale in basso, si ribalta quasi a 180°**. L'autista della vettura bianca in transito sulla statale, si accorge di quanto sta accadendo (nel video in rete si vedono, chiari, gli stop che si accendono) e quasi riesce a fermarsi a tempo.

8. Nonostante la straordinaria duttilità della sezione di appoggio del cavalcavia, gli spostamenti assumono valori troppo elevati, **la campata centrale perde l'appoggio e - praticamente integra - precipita sulla strada sottostante** con il suo carico di morte, del quale non ha nessuna colpa.

Conclusioni: non basta mai un solo errore, ce ne vogliono tanti per fare un disastro. Ed errori (e responsabilità) appaiono abbastanza chiari: difetto di manutenzione, mancata comprensione di quanto sarebbe successo, viaggio temerario del carico “eccezionale” accadono questa volta in Lombardia, la più avanzata regione italiana, dove è piacevole vivere e lavorare, ma dove - come dappertutto - si sbaglia”
