Cavalcavia di Lecco, come e perché è crollato

L'analisi di Antonio Occhiuzzi, Ordinario di Tecnica delle Costruzioni all'Università Parthenope di Napoli e Direttore ITC-CNR

Prof. Elena Benvenuti- AA 2017/2018 UNIFE

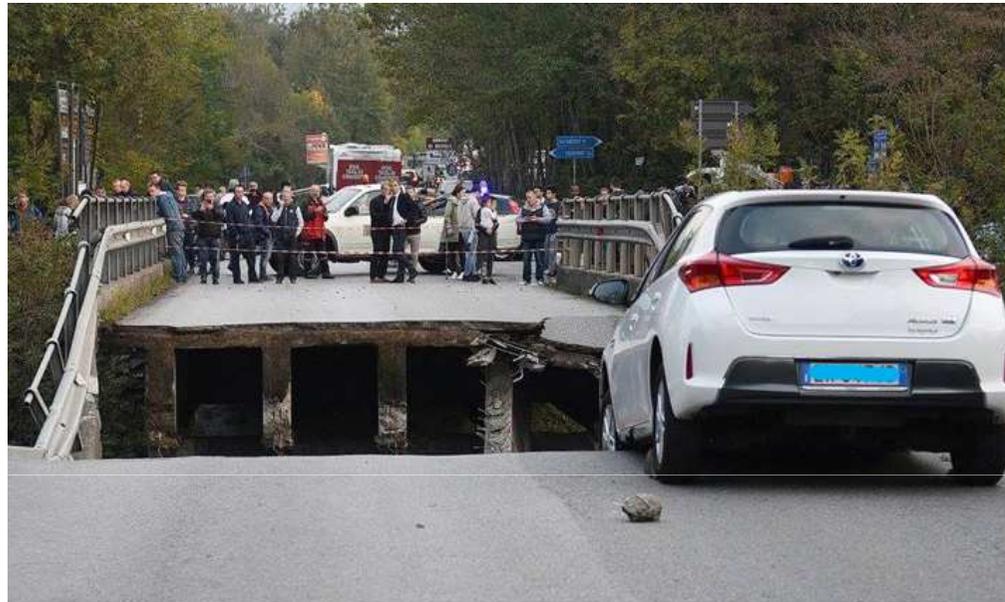
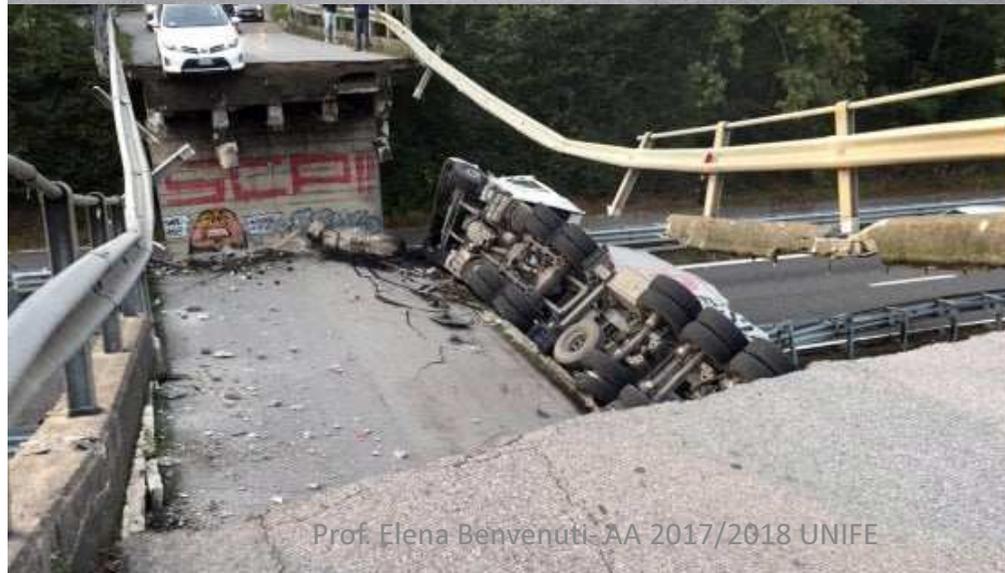
1. **Cavalcavia isostatico su schema Gerber**, 2 spalle e 2 pile; campate di riva in appoggio con sbalzo verso la mezzeria, selle Gerber, campata centrale più lunga a semplice appoggio sulle selle Gerber. Sezione diffusa aperta 'a pettine', costituita da travi con sezione ad "I" affiancate

3. Il cantoniere addetto alla sorveglianza (lo fanno tutti i giorni) si accorge che il calcestruzzo delle selle si sta rapidamente deteriorando, ma non può capirne le potenziali conseguenze. È preoccupato che **pezzi di copriferro in caduta** possano colpire gli autoveicoli in transito, e fa quello che è nelle sue possibilità: chiude una corsia della strada sottostante, la corsia immediatamente al di sotto della sella Gerber, concentrando il traffico sulla sola corsia di sorpasso. L'immagine della sua telecamera (foto qui sotto a destra) mostra che già prima del passaggio del mezzo, **le linee di intradosso di campata centrale e mensola non sono più allineate**, come lo erano in precedenza (foto qui sotto a sinistra, da Google Streetview)
